# 문화유산

VOL. 03 | SPRING 2023  
QUARTERLY MAGAZINE

Part. 01 오래된 문화유산의 기억	Part. 07 문화유산 수리 이야기
문화재수리현장 속 주인공을 찾습니다 03	전주 풍패지관 서익현의 변형 원인 조사와 보수 31
	이숙기 좌리공신교서 보존처리 41
Part. 02 협회소식	Part. 08 문화유산 서가
정기총회 및 공제총회 07	다른 방식으로 보기 48
문화재수리협회 공제조합 안내 08	산수간에 집을 짓고 49
문화재수리 교육 및 자동경력인정 안내 09	문화유산의 근대와 탈근대 49
문화유산 한국원칙 선포식 10	풍경의 깊이
Part. 03 법령정보	Part. 09 문화유산 산책
「문화재수리 등에 관한 업무지침」 일부개정 13	수원화성 둘레길 50
Part. 04 문화유산 수리의 역사	Part. 10 업계동향
문화재 설계시공에 전념한 50년 삶의 기록, 최승일 15	2023년 상반기 문화재분야임금 54
	문화재수리자격증 시험 일정 55
Part. 05 잊혀진 사라진 것들	문화재관련기관 발간도서 소개 56
홍콩, 도심 감옥, ‘타이쿤(大館)’으로 리뉴얼 21	
Part. 06 문화유산 특별기고	Part. 11 협회안내
엘긴경의 대리석상 27	문화재수리란 / 협회안내 58
	문화재수리협회 회원리스트 60
	회원가입안내 65

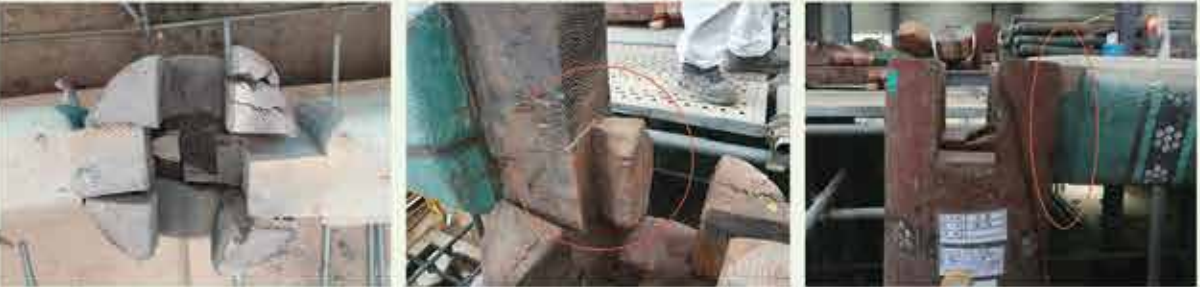
배면 좌측 창방의 결구 현황

배면 좌측 창방의 결구부 현황을 보면, 한쪽 창방은 반턱주막장부의 '반턱' 부분을 짧은 주막장으로 만들고, 다른 쪽의 창방은 소매견이 부분을 더 깎아내어 주칸을 줄였다가(1차 변형) 현재의 모습처럼 결구도 없이 다시 벌려 조립한(2차 변형) 흔적이 있었다. 과거 수리 당시 좌측 기둥 2개만이라도 바로잡기 위해 취한 조치로 보인다.

배면 좌측 창방 결구 현황  
주막장부가 짧아 결구가 안되는 모습

배면 좌측 창방(좌) 결구부 상세  
반턱 부분을 잘라내고 주막장을 새로 만들

배면 좌측 창방(우) 결구부 상세  
소매견이를 더한 부분에 단청이 있다.

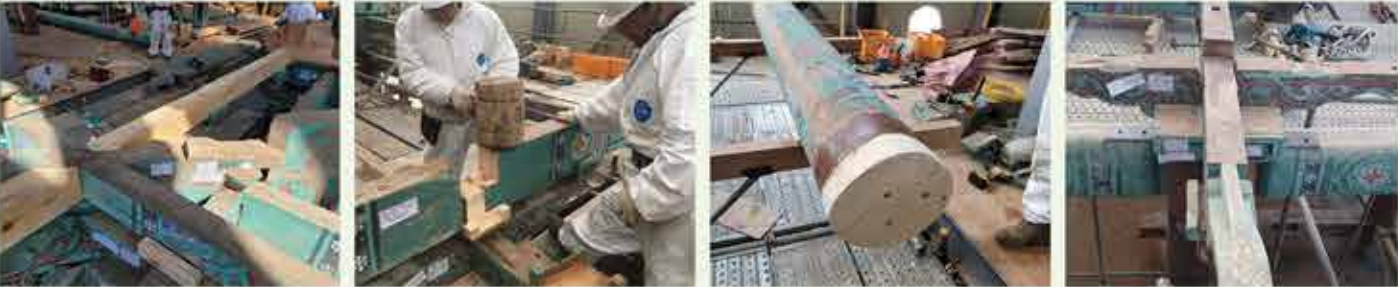
배면 좌측 창방 결구부 조립

따라서 금회 보수에서는 주칸보다 길이가 짧거나 덧댐목을 붙인 도리·락장여·장여 중 최근 부재는 신재로 교체하였으며, 구부재는 수지처리·금속물보강 등을 통해 원래의 주칸에 맞게 길이를 보정한 후 재사용하였다. 창방의 경우, 변형된 결구부를 현재의 모습대로 조립하되 창방 상부에 락철을 박아 결구부를 보강하였다.

변형된 최근 부재는 교체함

구부재는 금속을 보강 후 재사용함

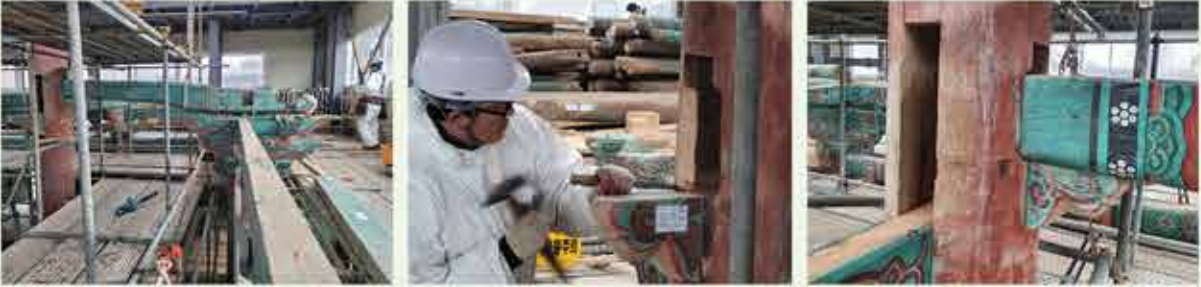
좌측면 퇴량 조립

중심선을 벗어난 좌측면 퇴량

고주의 결구부 치목 모습

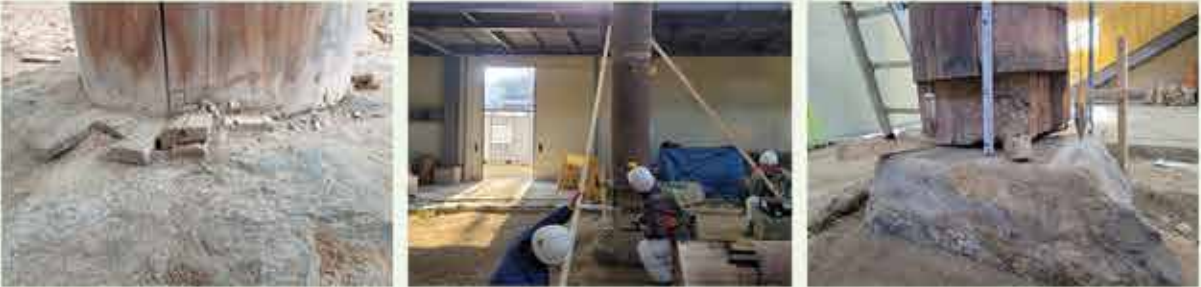
기둥 그랭이 현황

기둥의 사개 상면은 창방 상면과 높이차가 있어서 짓눌리거나 파손된 주두가 많았다. 해체 전·후 조사를 통해 배면 좌측부에 침하가 있었고 기둥이 기울어졌음을 알 수 있었는데, 조립공사에 앞서 기둥을 가조립 해 보니 예상대로 초석과 그레질이 맞지 않았다. 따라서 조립 시 기둥의 높이 보정과 그레질이 필요한 상황이었다.

기준 기둥 하부 그랭이 현황

그랭이 상태 확인을 위한 기둥 가조립

기둥 가조립 시 그랭이 현황

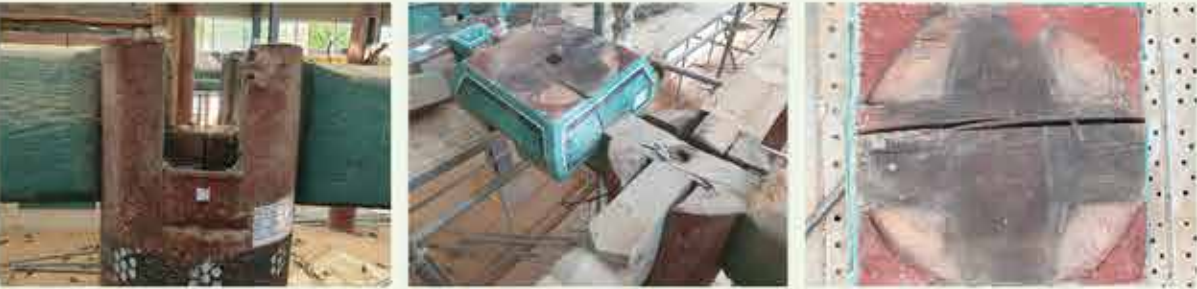
기둥 상부와 창방 상면의 높이차와 주두 변형 현황

서익현의 경우, 수차례 수리 과정을 거치면서 초석이 많이 높아진 상태였으므로 금회 보수에서는 기둥 하부를 수지와 목재를 덧댄 후 그레질하여 높이를 보정하는 방법을 택하였다. 이 방법은 기존 기둥과 일체화가 되어 구조적으로 매우 견고하며, 그레질로 훼손될 수 있는 기둥 길이를 보전해준다는 장점이 있다. 기둥 상부는 사개 상부와 창방 상부 높이가 같아지도록 사개 하부 쪽에 수지 등을 덧대어 높이를 맞추었다.

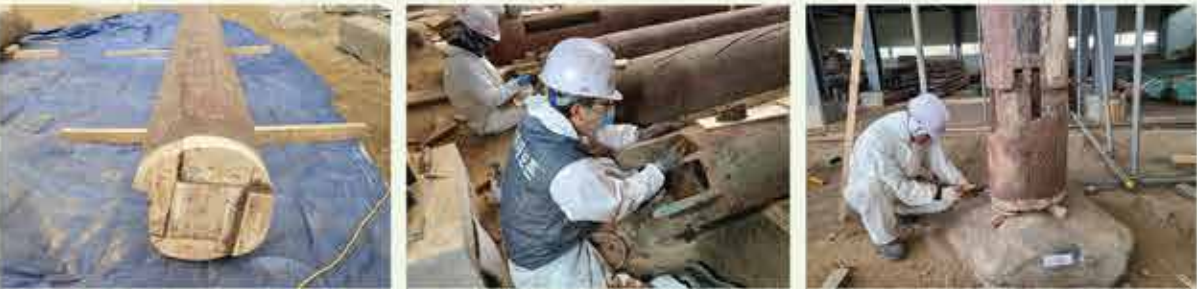
기둥 높이보정과 기둥세우기

기둥 하부에 '목재+수지접합' 최종안

기둥 상부 높이 보정(수지처리)

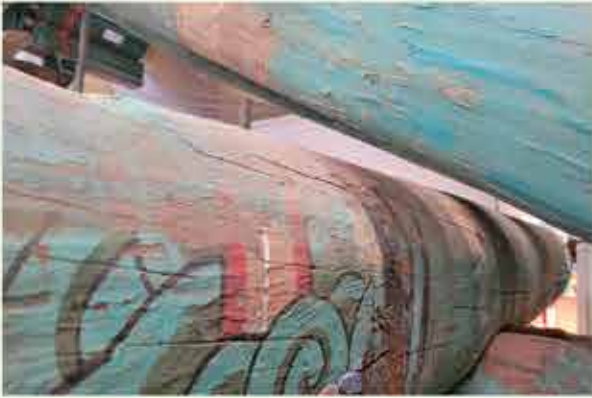
직재 장연 설치 시 주심도리에서 이격 모습

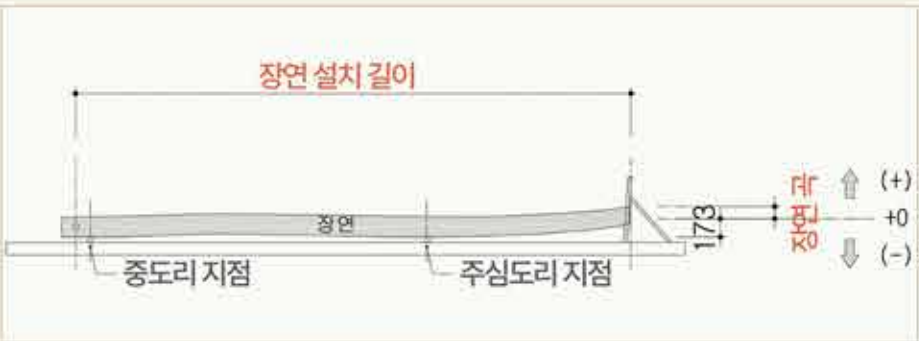
장연 곡과 장연 설치 길이

2) '장연 곡'은 장연을 중도리·주심도리에 얹었을 때, 평고대 설치 위치에서의 상·하 곡을 측정한 것을 말한다.  
3) '장연 설치 길이'는 장연 상부 연침의 중심에서 단부의 평고대 설치 위치까지의 길이를 말한다.

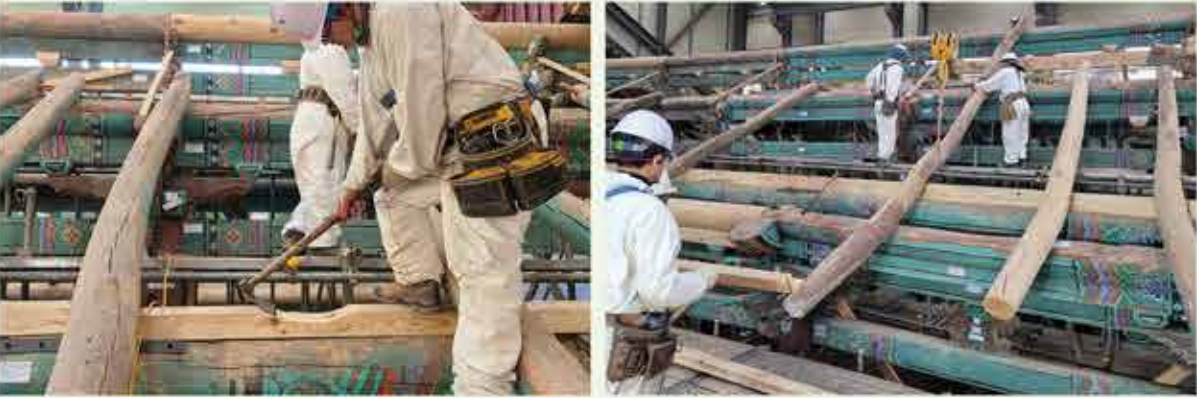
장연 곡에 맞춰 덧댈목을 깎아내는 모습

연침 위치에 맞춰 장연 가조립

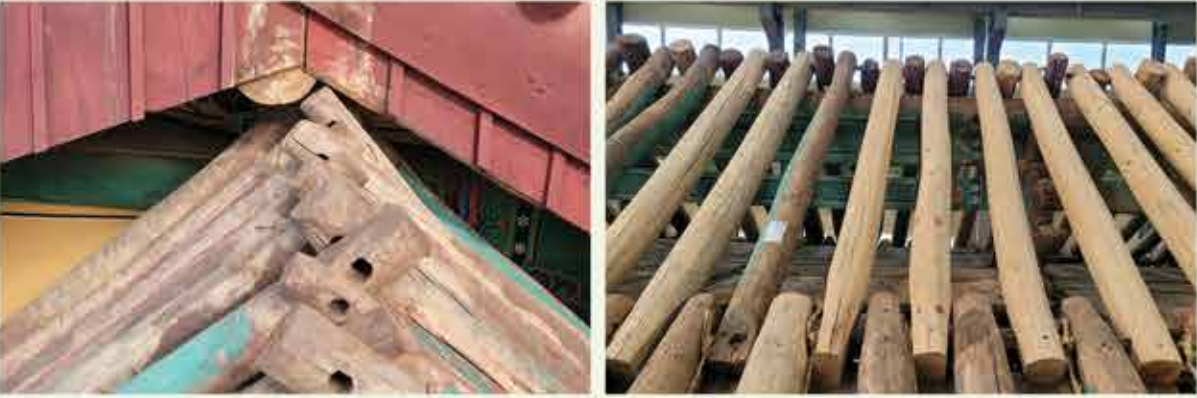
연침구멍이 있는 구부재 단연을 현황 순서대로 가조립을 해보았더니 구멍 열이 맞지 않았다. 이는 연침간 길이 차이나 중·종도리의 부재 크기 차이 등 세부적인 치수 차이가 그 원인이었으므로 '중도리-종도리간 거리'를 별도로 조사하여 '상하 연침간 길이'가 비슷한 단연을 찾아 재배열하였다. 단연 재배열 후 연침을 설치하였으며, 제작한 연정을 박아 장연과 단연을 고정하였다.

단연을 현황 위치대로 가조립한 모습 연침구멍이 서로 맞지 않았다.

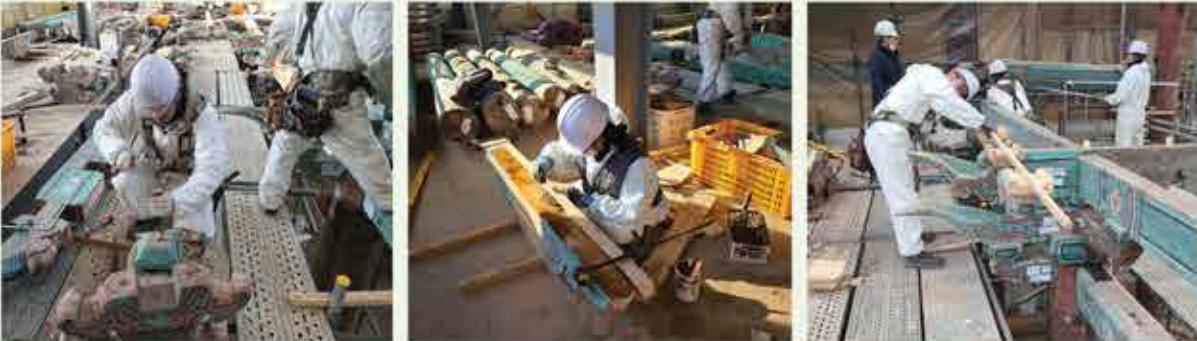
포부재의 변형은 매우 심한 상태였는데, 변형의 주요 원인은 다음과 같다. 첫째, 편하중으로 인해 기울거나 휨 부재가 많으며, 짓눌림이 심한 부재도 상당수 있다. 둘째, 첨차·살미의 기준높이와 용척이 다양하게 나타났으며, 구부재 간에도 용척이 서로 달랐다. 셋째, 소로 높이가 서로 맞지 않았다. 넷째 최근에 교체한 포부재나 소로에 축이음이 없었다.

포부재에 대한 보수는 첫째, 축이음이 없는 최근 부재에 측구멍을 만들어 축이음을 하였다. 둘째, 수지처리 방법을 활용하여 포부재의 높이·수평 뒤틀림·수직 뒤틀림·짓눌림 등을 보정한 후 조립하였다. 셋째, 소로 갈바닥 높이를 확인하여 보정한 후 소로를 설치하였다. 장어나 포부재는 처짐·뒤틀림 등으로 변형된 부재가 많아서 소로 높이가 맞지 않으면 하부의 첨차가 부러질 우려가 크기 때문이다.

최근 부재 측구멍 파기

파련대공 수평보정

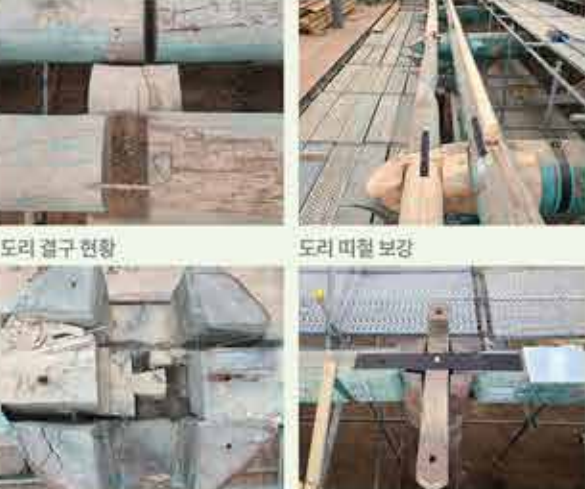
도리 결구 현황

도리 띠철 보강

창방 결구 현황

창방 띠철 보강

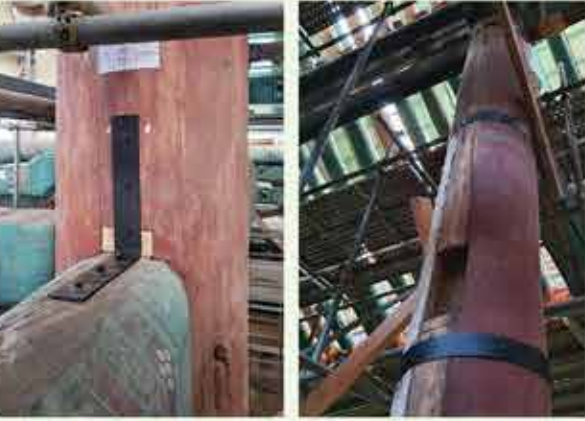
기둥 띠철 감기

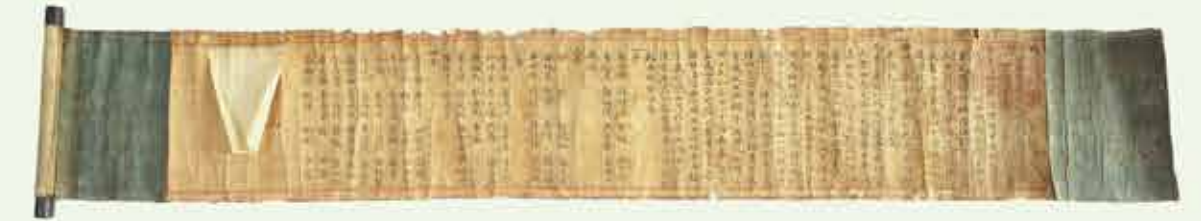
이숙기 좌리공신교서-보존처리 전

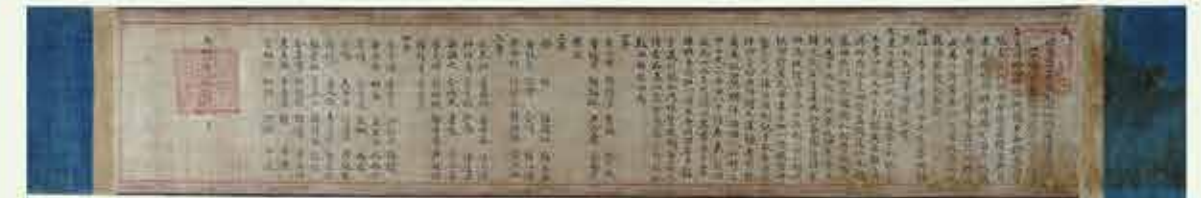
이숙기 좌리공신교서-보존처리 후

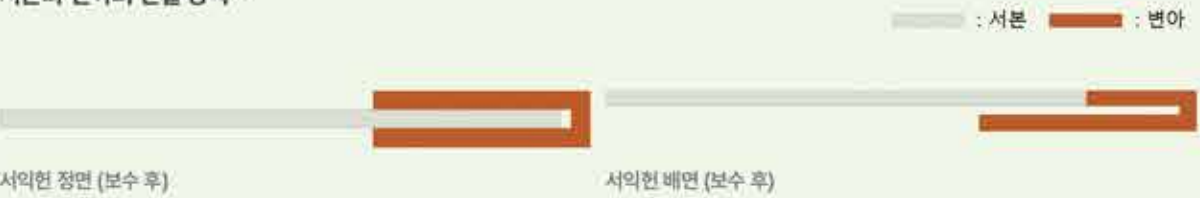
서본과 변아의 연결 방식 <sup>4)</sup>

- 1차 배접 후 장황 각 부분을 연결할 때 서본과 변아를 연결하는 방식에서 현재 표구방식과 다른 공신교서의 특징이 관찰.
- 근·현대표구 : 서본을 변아로 덮어 감싸는 방식
- 공신교서 : 서본과 변아 부분이 같은 선상에 맞대어 변아를 접어 서본 뒷면에서 연결하는 방식
